**STAU- UND TRIEBWERKSANLAGE  
„RUMMERMÜHLE“  
AM KLINGLBACH**

**Antrag auf Bewilligung  
gem. § 8 WHG**

**ERLÄUTERUNGSBERICHT**

Cham, den 24. April 2024

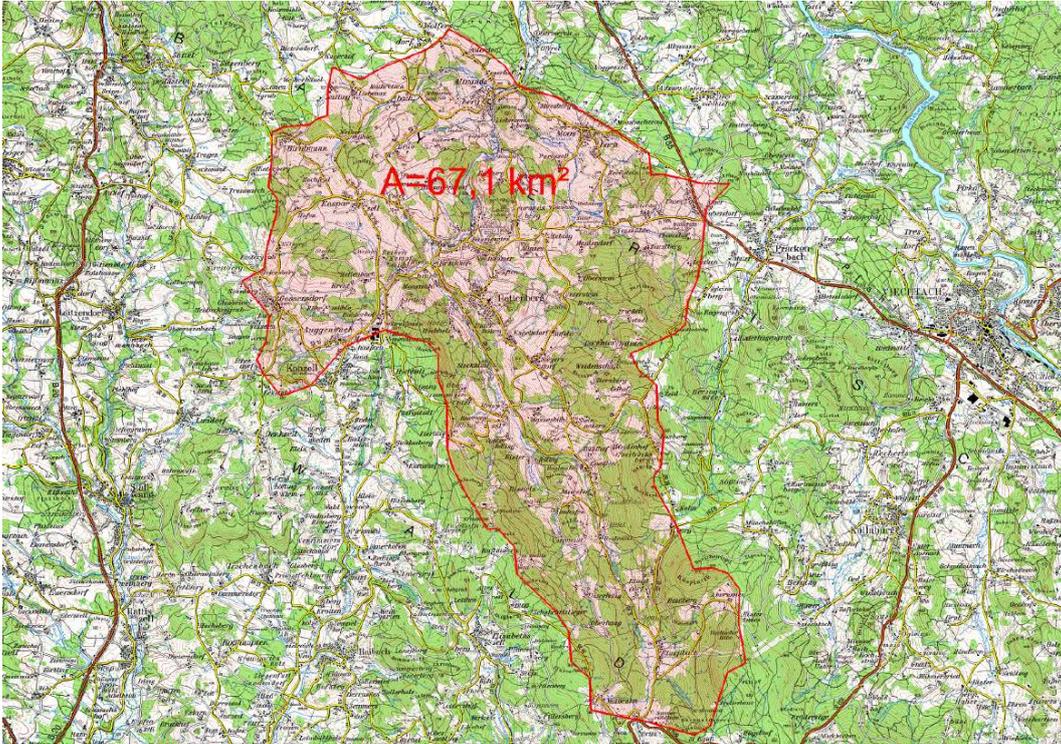
Bild 3.1 Einzugsgebiet Klingbach mit Sandbach am Standort der Wasserkraftanlage „Rummermühle“

Der Klingbach ist im Bereich der Wasserkraftanlage ein Gewässer II. Ordnung. Das Einzugsgebiet des Klingbachs mit Sandbach beträgt bis zur Wasserkraftanlage 67,1 km<sup>2</sup> und ist in Bild 3.1 ersichtlich.

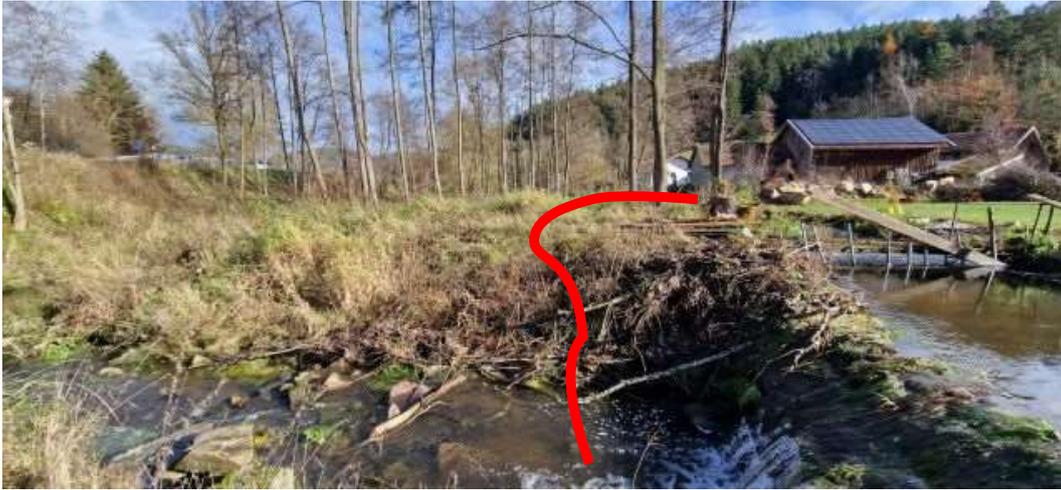
Bild 5.1: Standort der geplanten Fischwanderhilfe nördl. Wehr 1

Der Standort der neu zu errichtenden Fischwanderhilfe wurde bereits im Vorfeld mit den einzelnen Fachstellen (Wasserwirtschaftsamt, Fachberatung Fischerei, Untere Naturschutzbehörde) und dem Vorhabensträger vor Ort besprochen und aufeinander abgestimmt.

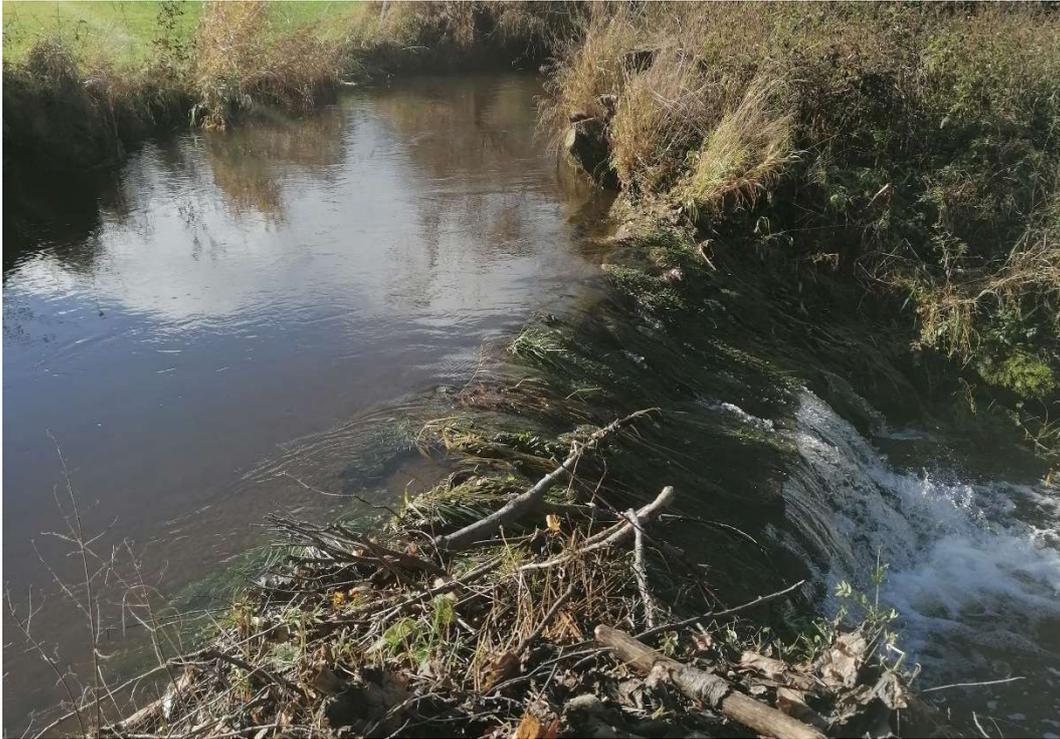
Bild 5.2: Wehr 01 im Klinglbach

Die Gesamtlänge des Streichwehres beträgt ca. 4,55 m. Die Oberkante des Wehres liegt im Bestand auf ca. 406,12 bis 406,14 m ü. NHN. Die Wehrkrone ist unregelmäßig ausgebildet, da Steine miteinbetoniert sind. Die Abflussleistung über die Streichwehranlage vor Ausuferung des Klinglbachs oberhalb der Ausleitungsstelle beträgt etwa  $0,42 \text{ m}^3/\text{s}$ . Dieser Abfluss liegt unterhalb einem einjährigen Hochwasserabfluss  $HQ1 = 2,63 \text{ m}^3/\text{s}$ . Die Stauwurzel liegt ca. 36 m oberhalb des Steges beim Wehr 01 im Klinglbach. Das Wehr 01 mit dem Klinglbach ist in Bild 5.2 ersichtlich.

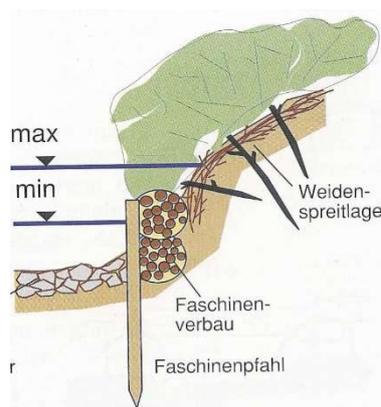
Bild 5.3: Faschinenverbau

Zur Ufersicherung im Bereich der Wanderhilfe werden auch ingenieurbioologische Bauweisen wie Faschinen, Wurzelstöcke, Raubäume, usw. eingesetzt (siehe Bild 5.3, Bild 5.4 und Bild 5.5).

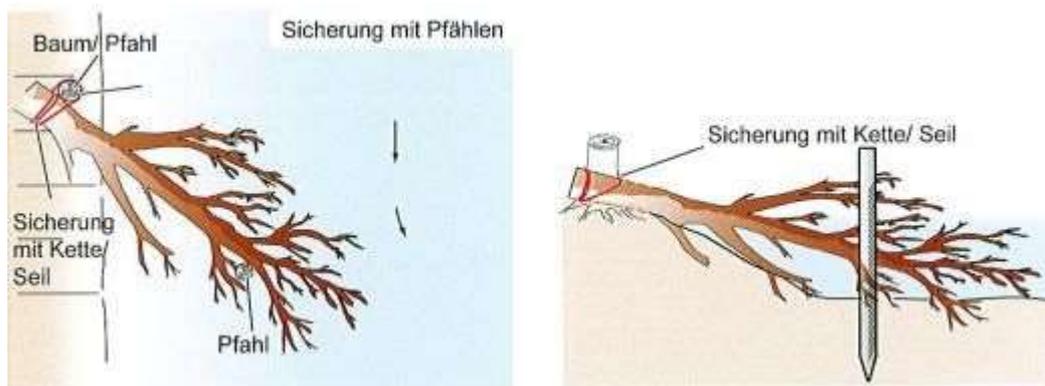
Bild 5.4: Ufersicherung und Strömunglenkung mit Raubbaum

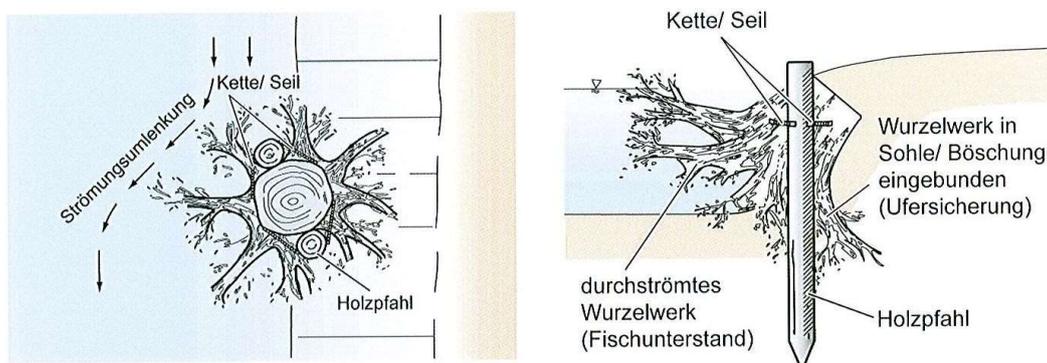
Bild 5.5: Wurzelstock als Fischunterstand und Erosionsschutz

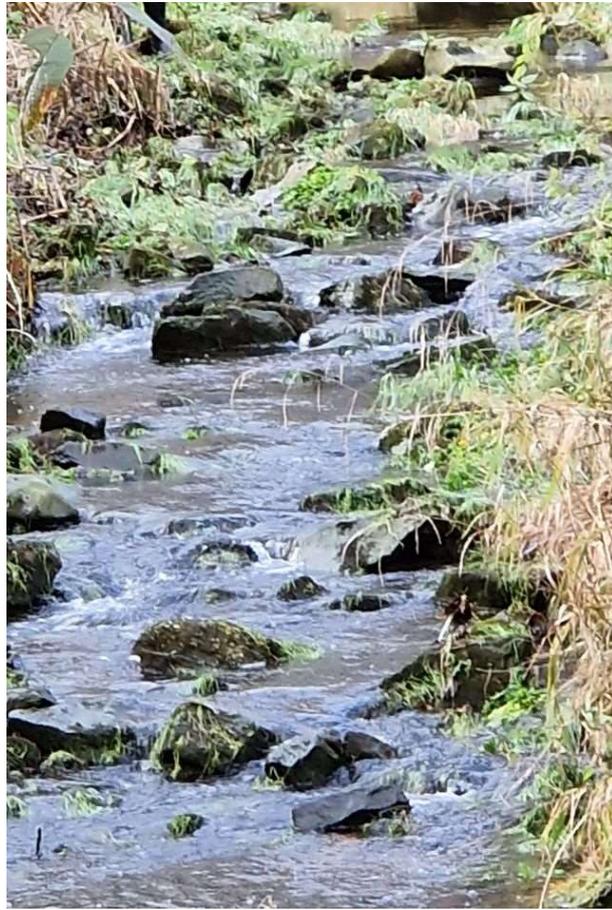
Bild 5.6: Altbach oberhalb Mündung Sandbach

In den ersten etwa 53 m der Ausleitungsstecke nach der Stauanlage sind ggf. strukturverbessernde Maßnahmen am Bachbett notwendig, da die Durchgängigkeit des Gewässers an dieser Stelle nicht immer gegeben ist bzw. die erforderliche Wassertiefe nicht durchgehend vorhanden ist (pessimale Stellen). Das Gewässerbett besteht hier aus grobmaterialreichem anstehenden Gestein, welches teilweise locker gelagert ist. Wegen der groben,

kantigen Steine bis etwa 40 cm Kantenlänge verkeilen sich diese und erschweren die strukturellen Umlagerungen im Gewässer (siehe auch Bild 5.6).

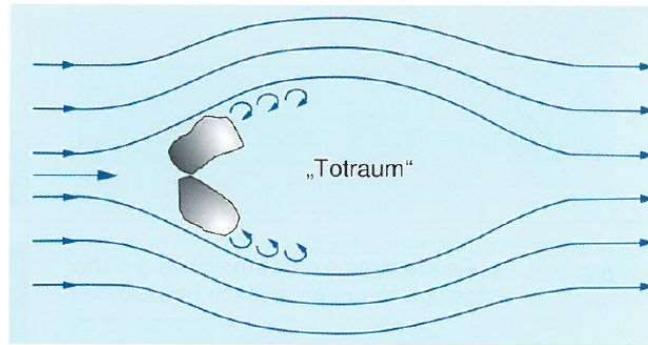
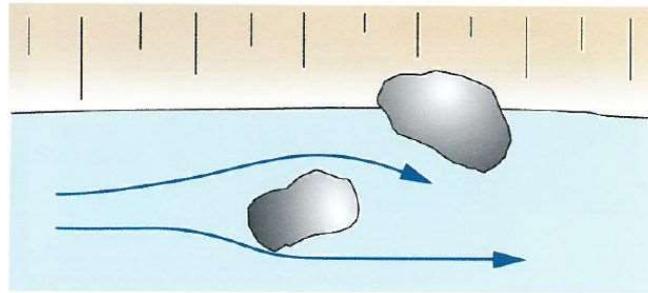
Empfohlene flügelartige Anordnung von Störsteinen.

Empfohlene Anordnung der Störsteine in Ufernähe zur Förderung der Strömungsvielfalt.

Bild 5.7: Anordnung von Störsteinen

Zur Verbesserung der Abflussverhältnisse und Durchwanderbarkeit sollen einzelne Steine umgelagert werden und so die natürlichen pessimalen Stellen verbessert werden. Am besten geschieht dies bei den Probeläufen der neu geplanten Fischwanderhilfe mit Unterstützung einer ökologischen Baubegleitung. Dies trägt auch zur Verbesserung der morphologischen Verhältnisse in diesem Bereich bei. Entsprechende Beispiele zur Anordnung von Störsteinen sind im Bild 5.7 und Bild 5.8 ersichtlich.

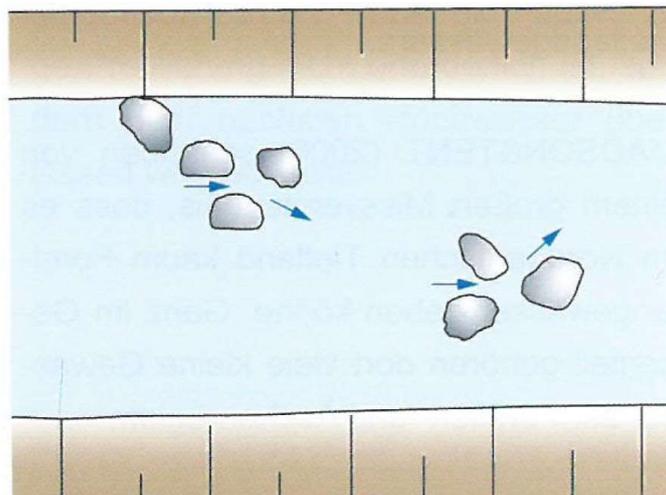
**Effektiver: Anordnung als Steingruppe;**

Bild 5.8: Störsteine als Steingruppen

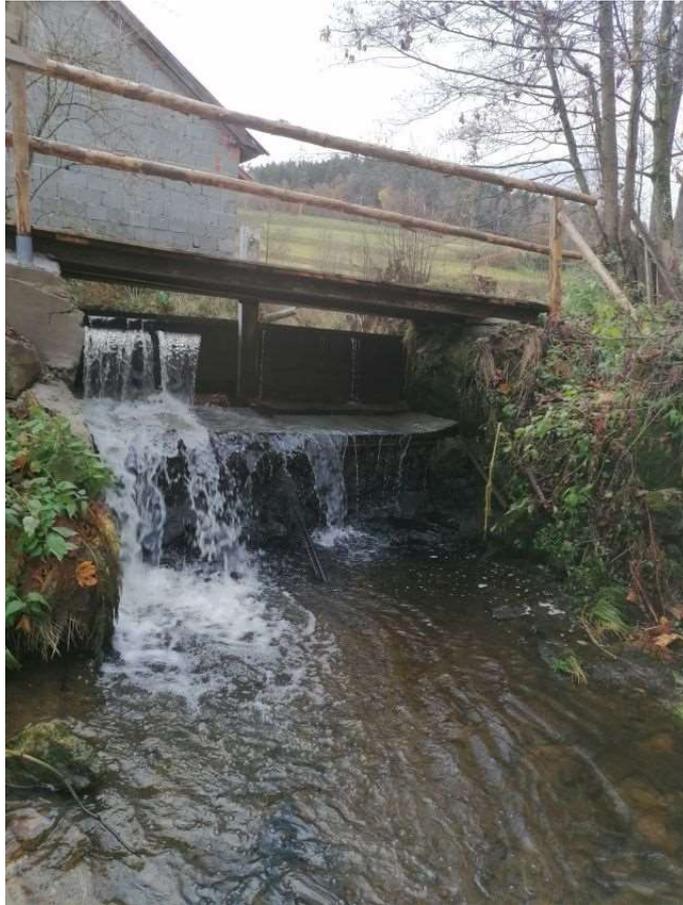
Bild 5.9: Wehr Sandbach Ansicht von Unterwasser

Ca. 35 m östlich des „Wehr 1“ ist gegenüber der Einmündung des Gewässers Sandbach seitlich in den Triebwerkskanal ein Notüberlauf bzw. das „Wehr Sandbach“ eingebaut (siehe Planbeilage 7). Der Notüberlauf ist als Steckschütz mit Holztafel hergestellt. Die lichte Breite beträgt  $B = 2 \times 1,74 = 3,48$  m. Die Oberkante der Schütztafel liegt auf Stauhöhe im Triebwerkskanal beim Wehr Sandbach von 406,100 m ü. NHN. Die Oberkanten der Umfassungswände des Notüberlaufs liegen im Bestand auf etwa 406,35 m ü. NHN. Im weiteren Verlauf ist der Notüberlauf als offenes Gerinne hergestellt und führt unmittelbar zum Klinglbach nach Norden. Die Leistungsfähigkeit des Notüberlaufes bzw. Wehr Sandbach beträgt etwa  $1,82 \text{ m}^3/\text{s}$ . Dies entspricht etwa der 2fachen max. Ausleitungsmenge von  $1,000 \text{ m}^3/\text{s}$ . Der Notüberlauf wird von Hand bedient und eingestellt. Die Mindestwasserableitung erfolgte bisher über eine Aussparung beim „Wehr Sandbach“, wodurch ca. 100 l/s an den Altbach abgegeben werden (siehe Bild 5.9). Nach Inbetriebnahme der geplanten Fischwanderhilfe wird die ursprüngliche Restwasseröffnung verschlossen. Über die Fischwanderhilfe wird auch bei Abflussschwankungen unter Einhaltung der Stauhöhe eine kontinuierliche Restwasserabgabe von 100 l/s in den Klinglbach sichergestellt. Zudem wird auch die dauerhafte Mindestwasserführung im Altbach im Bereich zwischen „Wehr Sandbach“ und „Wehr 1“ hergestellt.

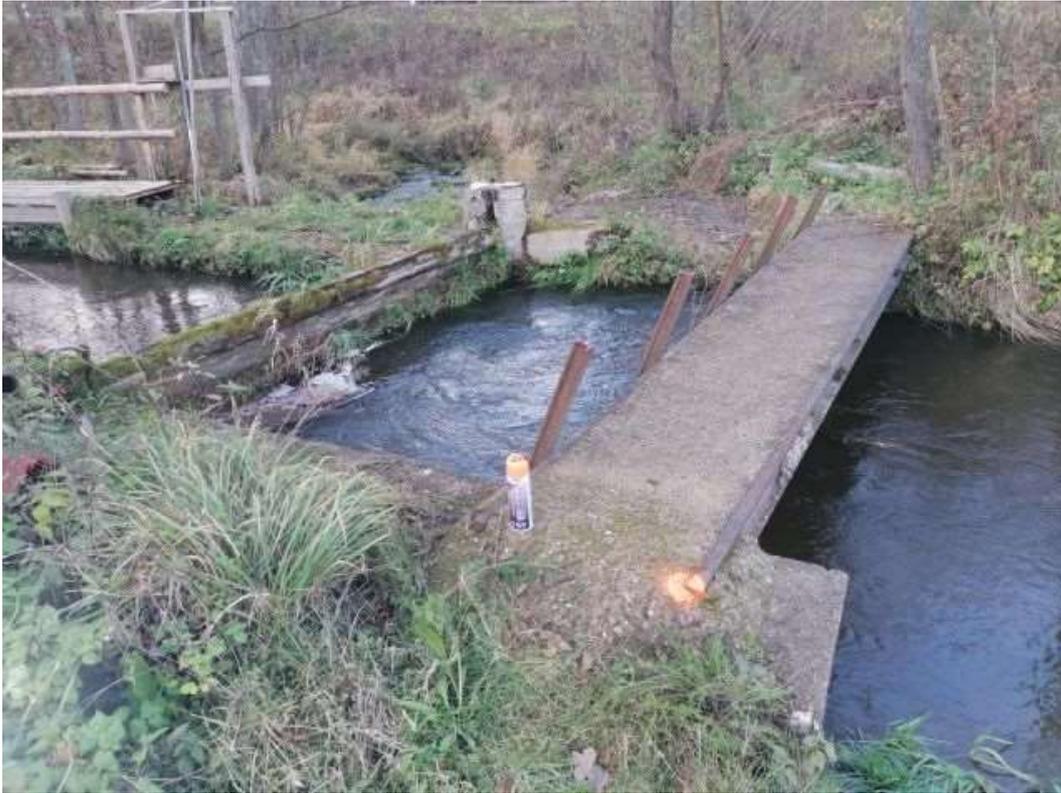
Bild 5.10: Dambalkenverschluss mit Bediensteg

Etwa 4 m östlich im Anschluss zum Wehr Sandbach befindet sich im Triebwerkskanal ein Dammbalkenverschluss mit Schwemmgutabweiser und Hochwasserschild. Mit dem Verschluss kann der Zulauf zur Turbine bei Wartungsarbeiten bzw. bei Stillstand der Kraftwerksanlage manuell abgesperrt werden. So kann auch bei Nichtbetrieb des Kraftwerks im Zusammenhang mit dem Notüberlauf bzw. „Wehr Sandbach“ die Einhaltung der Stauhöhe an der Wehranlage sichergestellt werden. Außerdem verhindert die Verschlussstafel, dass mitgeführtes Treibgut zum Kraftwerk gelangt. Die lichte Weite der Verschlussmöglichkeit beträgt 3,90 m. Die Holzbohlen sind in den Betoneinfassungswänden verankert. Das Schütz wird manuell bedient. Nach dem Dammbalkenverschluss ist ebenfalls ein Bediensteg mit Grobrechen vorhanden (vgl. Bild 5.10).

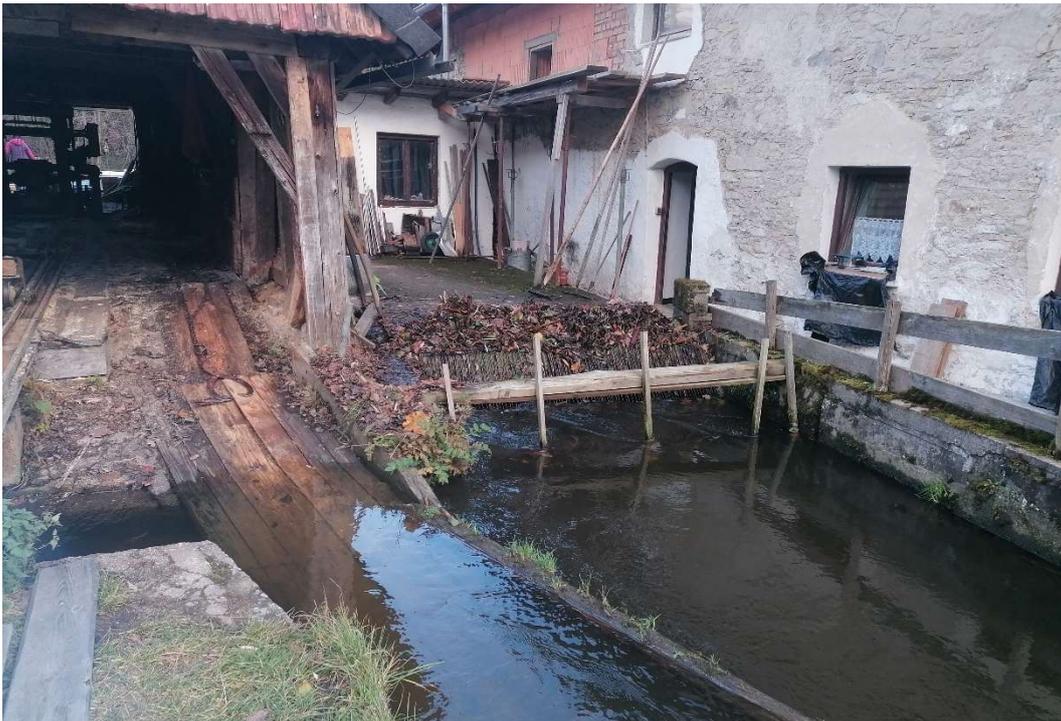
Bild 5.11: Feinrechen und Überlauf

Der notwendige Feinrechen hat eine lichte Weite von 2,45 m. Der Stababstand beträgt 20 mm. Die Stäbe weisen eine Stärke von 5 mm auf. Die Rechenneigung gegenüber der Horizontalen beträgt  $48^\circ$ . Die Fließgeschwindigkeit (Anströmgeschwindigkeit) des Rechens wurde mit 0,36 m/s berechnet (Hydrotechnische Berechnung, Beilage 10). Die Oberkante der Einfassungswände des Rechens liegt im Mittel auf 406,39 m ü. NHN. Die Sohlhöhe vor dem Rechen beträgt 405,05 m ü. NHN, die max. Wasserspiegelhöhe 406,100 m ü. NHN. Die Rechenreinigung erfolgt von Hand. Das Treibgut wird gemäß den einschlägigen Vorschriften entsorgt. Bei einer Erneuerung des Rechens sollte ein strömungsgünstigeres Stabwerk, z. B. Fischbauch-Flussrechenprofil verwendet werden.

Der Überlauf ist ebenfalls in das Betonbauwerk am Ende des Triebwerkkanals integriert und ist als Steckschütz mit Holzbohlen ausgeführt. Die lichte Weite beträgt 60 cm. Die Oberkante der Einfassungswände liegt im Mittel auf 406,14 m ü. NHN. An das Betonbauwerk schließt sich eine 28 m lange Rohrleitung (DN 800 B) an, die das Wasser in das Mutterbett des Klingbachs leitet. Die Rohrsohle liegt im Einlauf auf einer Höhe von 404,88 m ü. NHN und am Auslauf auf 404,66 m ü. NHN. Die max. Abflussleistung der Rohrleitung beträgt 1171 l/s und liegt oberhalb der max. Ausleitungswassermenge.

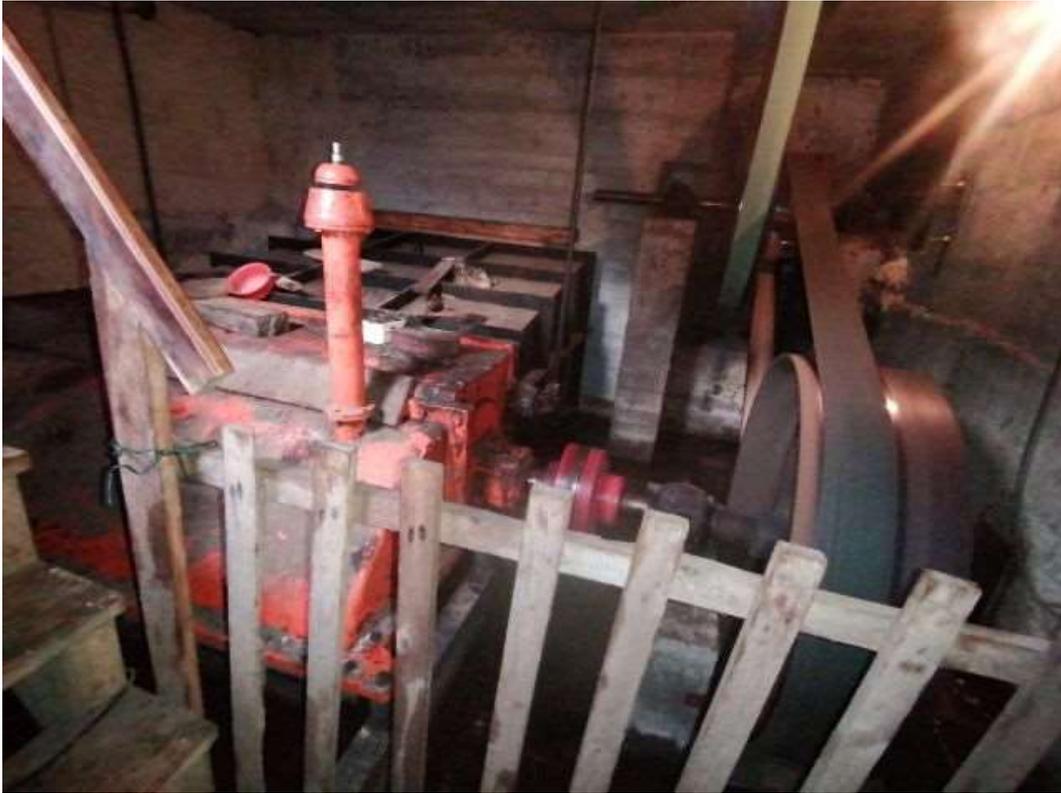
Bild 5.12: Kraftraum mit Turbine

Das Krafthaus befindet sich zwischen Sägewerk und dem alten Wohngebäude (Rummermühle 1) und hat Außenabmessungen von ca. 4,6 m x 4,6 m. Es ist in konventioneller Bauweise hergestellt (vgl. Planbeilage 8). Das Kraftwerk besteht aus einer Patent-Ossberger-Turbine mit liegender Welle und Saugrohr (siehe Bild 5.12). Diese wird manuell so gesteuert, dass vor dem Rechen und somit auch am „Wehr 1“ die Wasserspiegellagen eingehalten werden.

Die Turbine ist über Flachriemen mit dem Generator verbunden, womit dann elektrische Energie erzeugt wird.

- Wassermenge:  $Q = 1000 \text{ l/s}$
- Nettofallhöhe:  $h_N = 2,67 \text{ m}$
- Leistung:  $P = 20,9 \text{ kW}$  (~28 PS)
- Generatorleistung:  $P_G = 15 \text{ kW}$

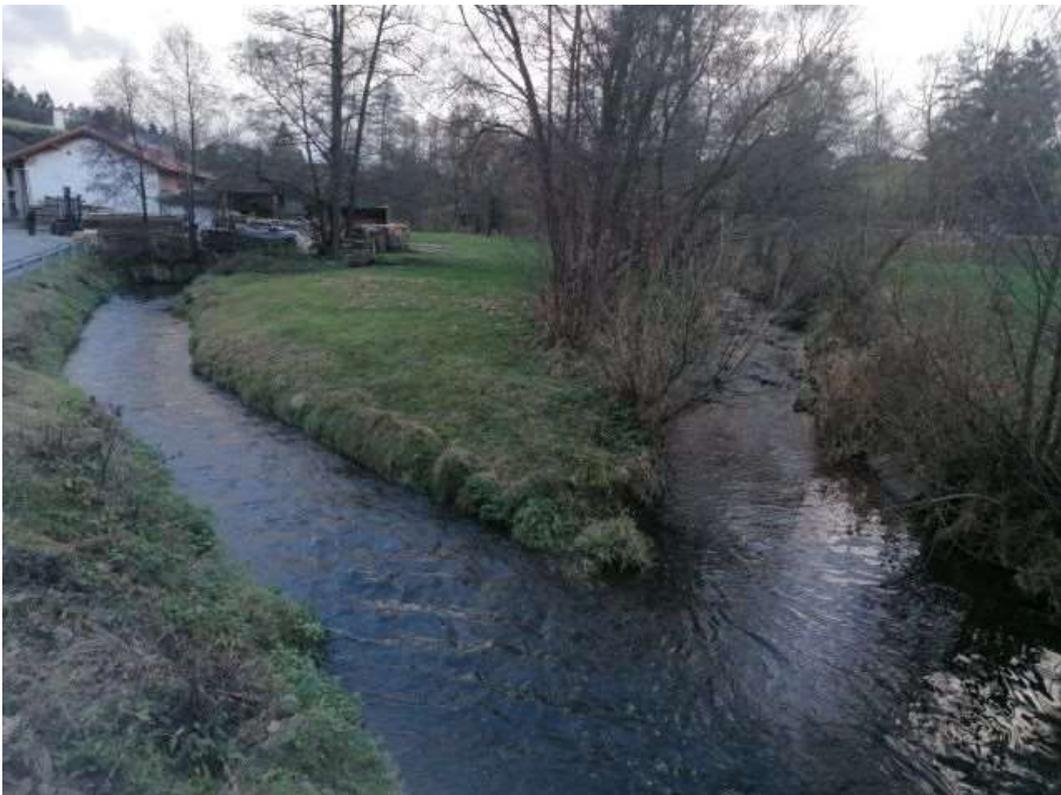
Bild 5.13: Einleitung in Klinglbach (links Unterwasserkanal, rechts Altbach)

An die Betonrohrleitungen schließt sich ein ca. 39 m langes naturnahes offenes Gerinne mit einer Wasserspiegelbreite von im Mittel 4,2 m an, das bis zum Klinglbach führt. Am Auslauf der Rohrleitungen beträgt die Sohlhöhe im Bestand 403,06 und wird zukünftig auf 402,97 m ü. NHN abgesenkt. Diese ist bestimmend für die Wasserspiegellage im Unterwasserkanal, die bei Volllast auf einer Höhe von 403,280 m ü. NHN liegt.

Die Einleitungsstelle in den Klinglbach befindet sich nordöstlich des Krafthauses. Im Bereich der Einleitung der Wasserkraftanlage wird die Strömung des Unterwasserkanals als Lockströmung zum Auffinden der Kraftwerksumgehung für aquatische Lebewesen bereits gut mit ausgenutzt. Der Einbau einer zusätzlichen Leitbühne aus Wasserbausteinen bzw. Raubäumen wurde aus Gründen des Hochwasserschutzes bei einem gemeinsamen Fach-

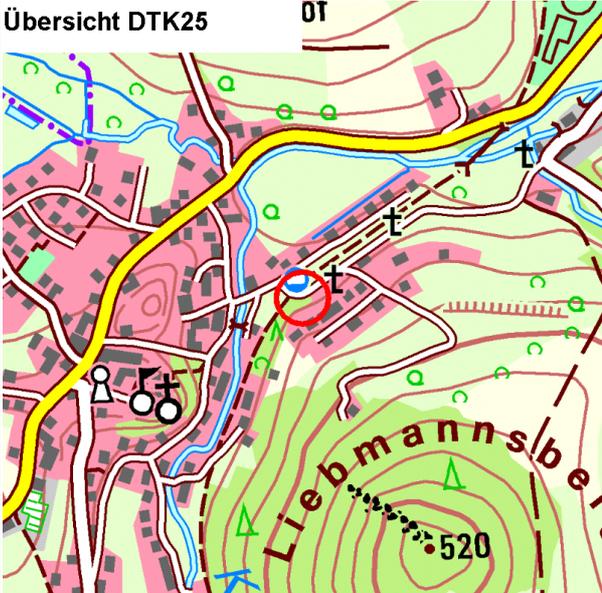
**Lage-/Einmessungsskizze/Ansicht**

<b>Lagebeschreibung</b> Altrandsberg, Moosbacher Straße, Fels in Böschung, 30 m südöstlich vom Dorfbrunnen, 15.2 m östlich vom Radweg, 5.8 m südöstlich der Straße, Westseite, 0.55 m von Südkante, 1.70 m unter Oberkante; 0,15 m unter Erde
<b>Bemerkungen</b>
